**CORRIDA DE DETRITOS NA ENCOSTA DA SERRA DO MAR
ATINGINDO A E.T.A. PILÕES, NA BACIA PILÕES EM CUBATÃO-SP**

RELATÓRIO DIAGNÓSTICO

JUNHO/2013

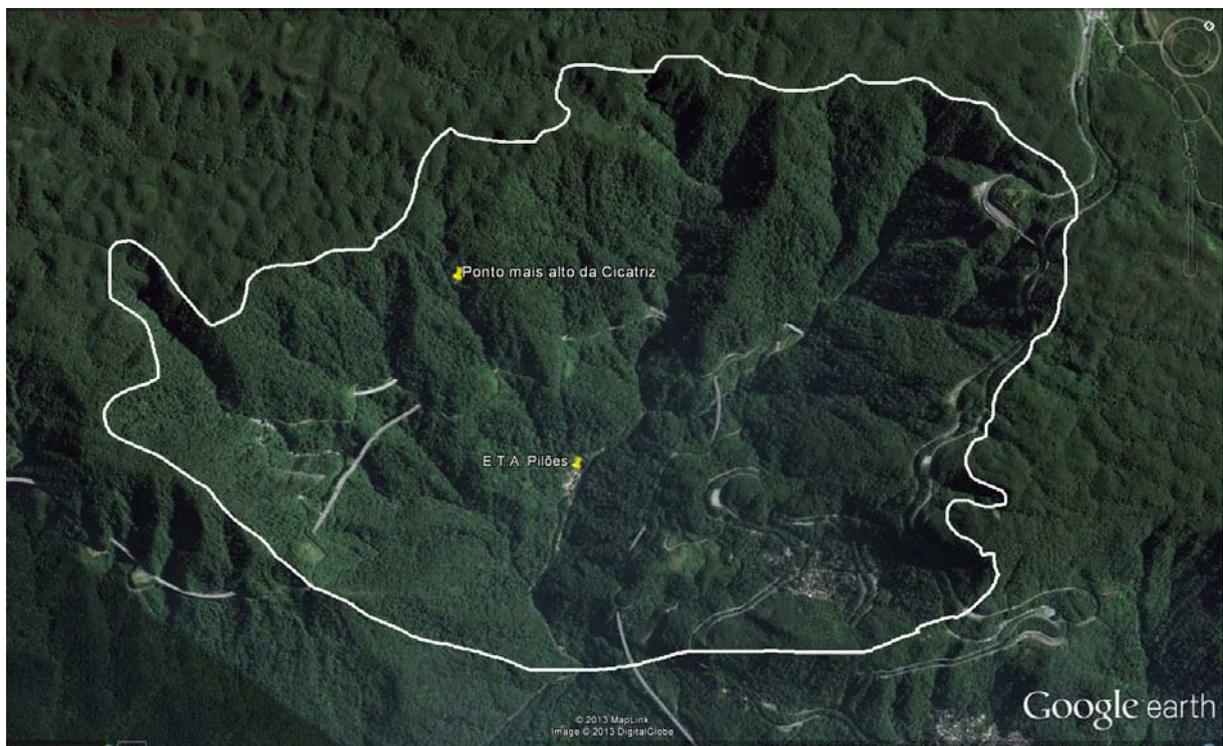
O escorregamento tem o ponto mais alto da cicatriz na coordenada 23°53'29"S e 46°30'29"W, município de São Bernardo do Campo-SP, e entrou na área da E.T.A. Pilões, localizada na coordenada 23°53'41"S e 46°29'55"W, município de Cubatão-SP, pelo lado leste, cobrindo o reservatório de água tratada de 6,00 m de altura, atingindo o controle operacional, área administrativa e laboratório.

Figura 4: Imagem aérea da bacia de drenagem onde está localizada a E.T.A. Pilões e a região do escorregamento.

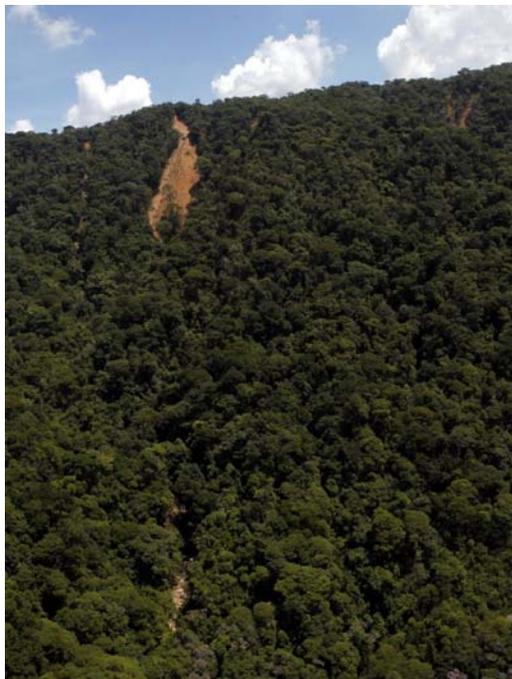
Foto 4: Vista geral da região superior da cicatriz formada pelo debris flow.

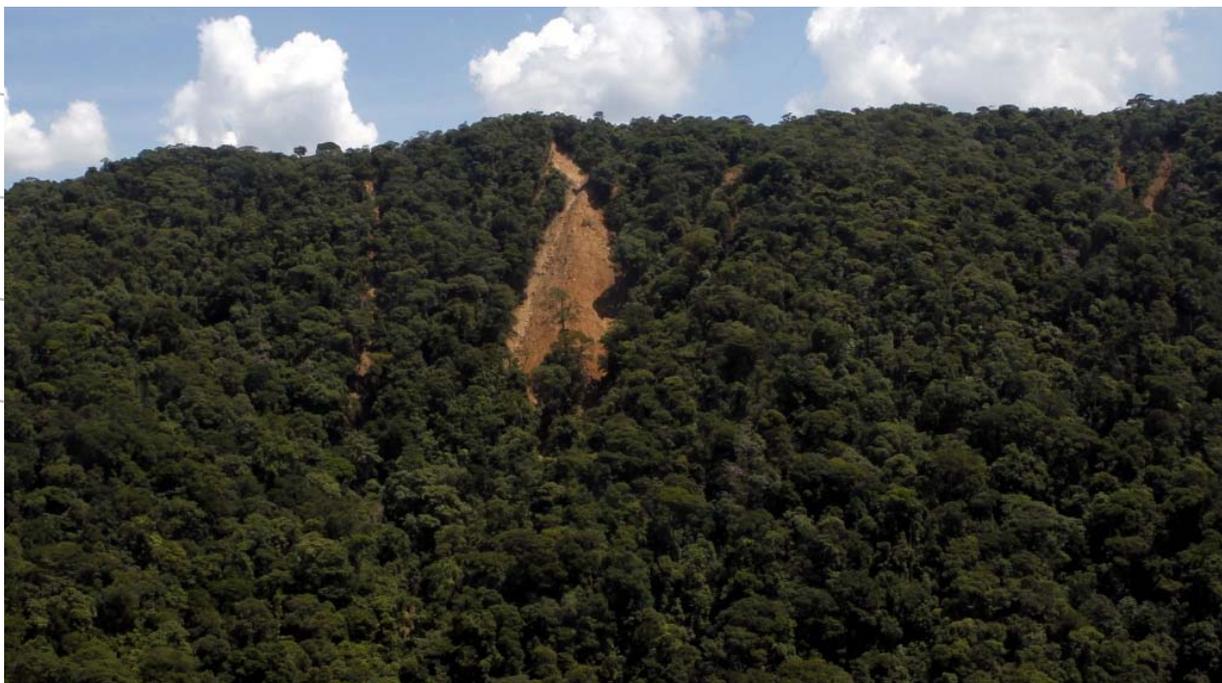
Foto 5: Vista geral da região superior da cicatriz formada pelo debris flow.

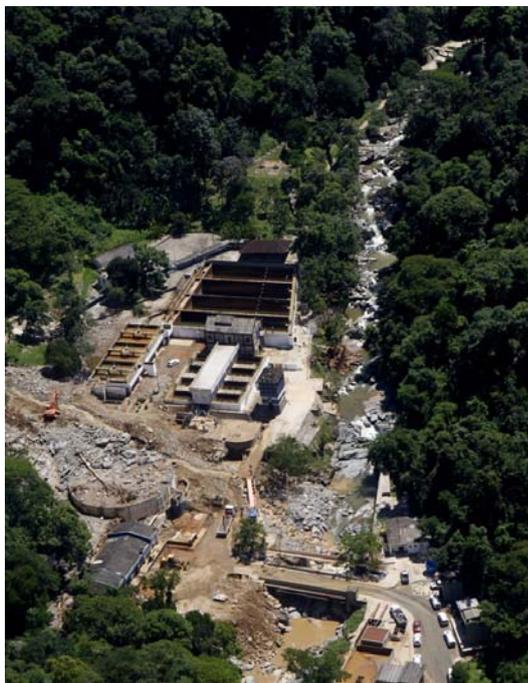
Foto 6: Vista geral da área da E.T.A. Pilões posteriormente a ocorrência do debris flow.

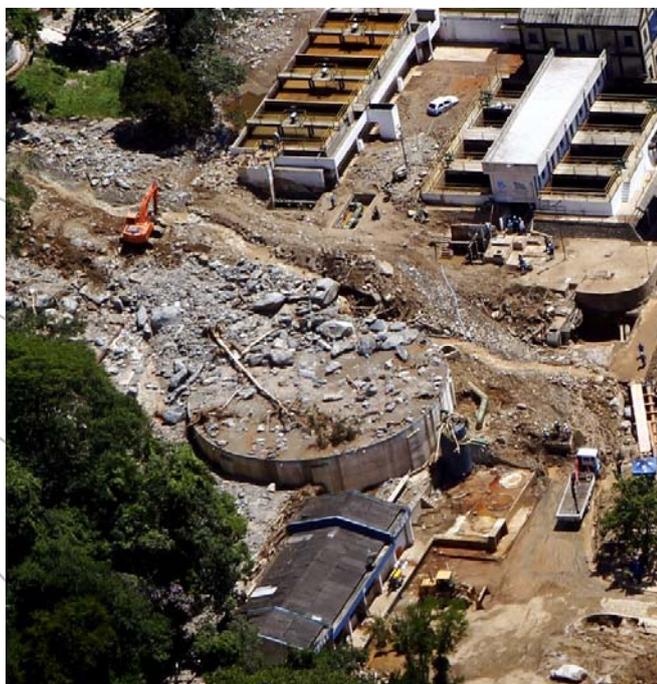
Foto 7: Vista geral da área da E.T.A. Pilões posteriormente a ocorrência do debris flow.

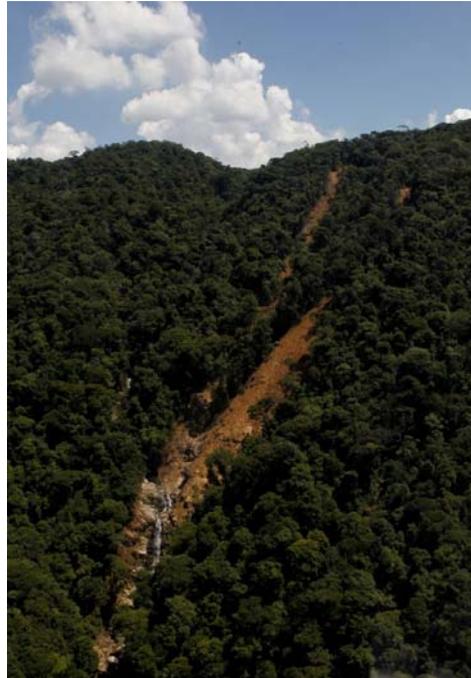
Foto 8: Vista geral da região superior da cicatriz formada pelo debris flow.

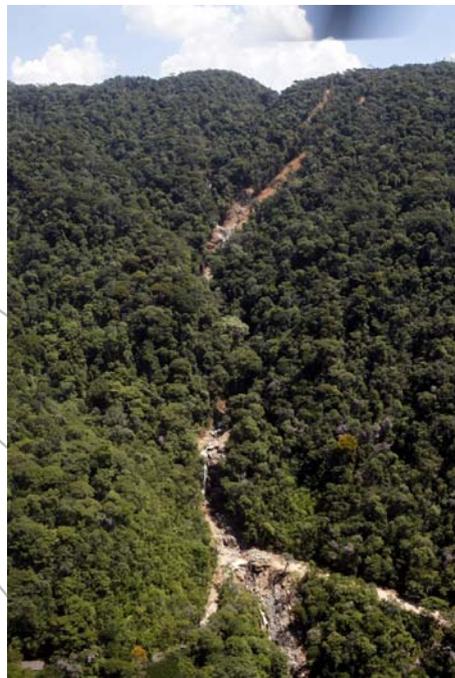
Foto 9: Vista geral da cicatriz formada pelo debris flow.

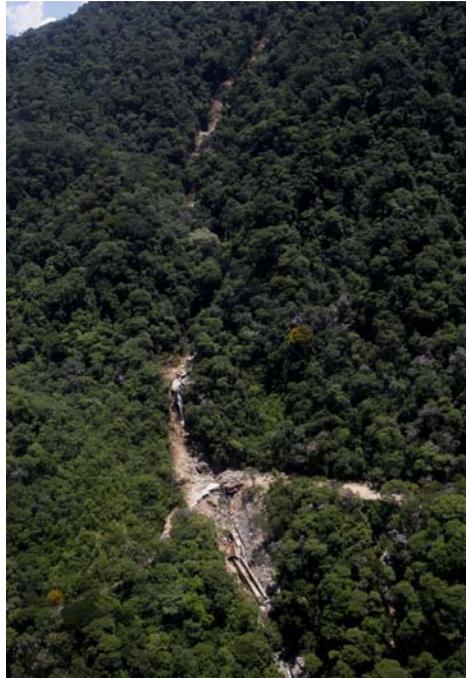
Foto 10: Vista geral da cicatriz formada pelo debris flow.

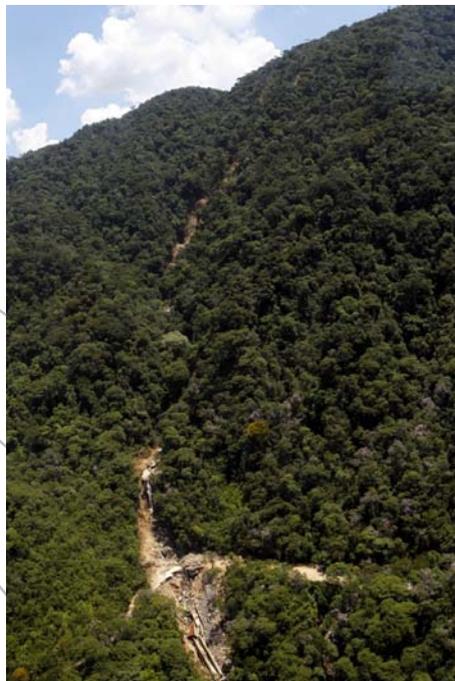
Foto 11: Vista geral da cicatriz formada pelo debris flow.

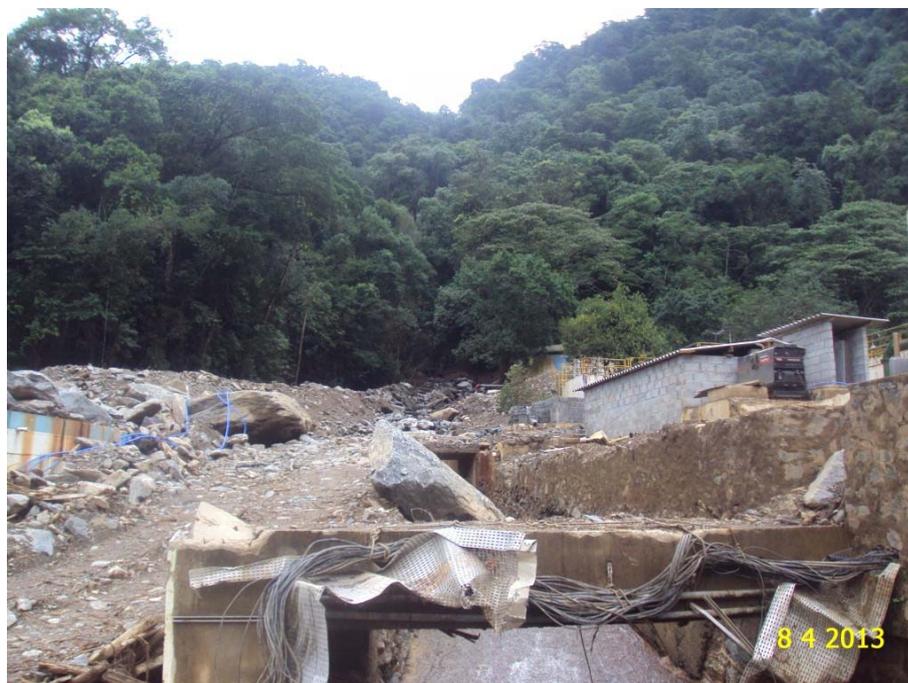
Foto 12: Vista da área da E.T.A. Pilões ocupada pelo material proveniente do debris flow.

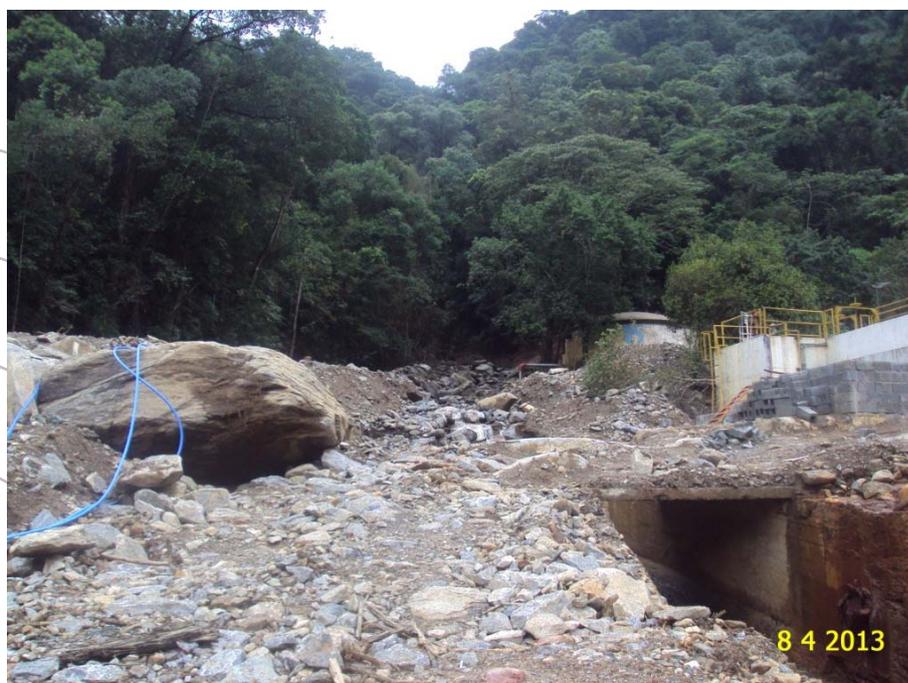
Foto 13: Vista da área da E.T.A. Pilões ocupada pelo material proveniente do debris flow.

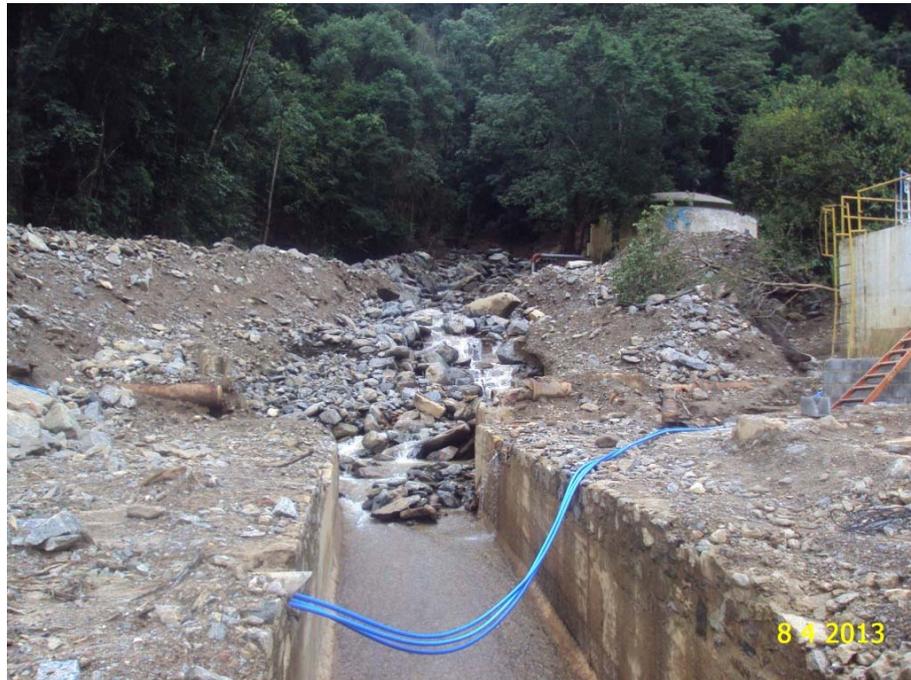
Foto 14: Vista da área da E.T.A. Pilões ocupada pelo material proveniente do debris flow.

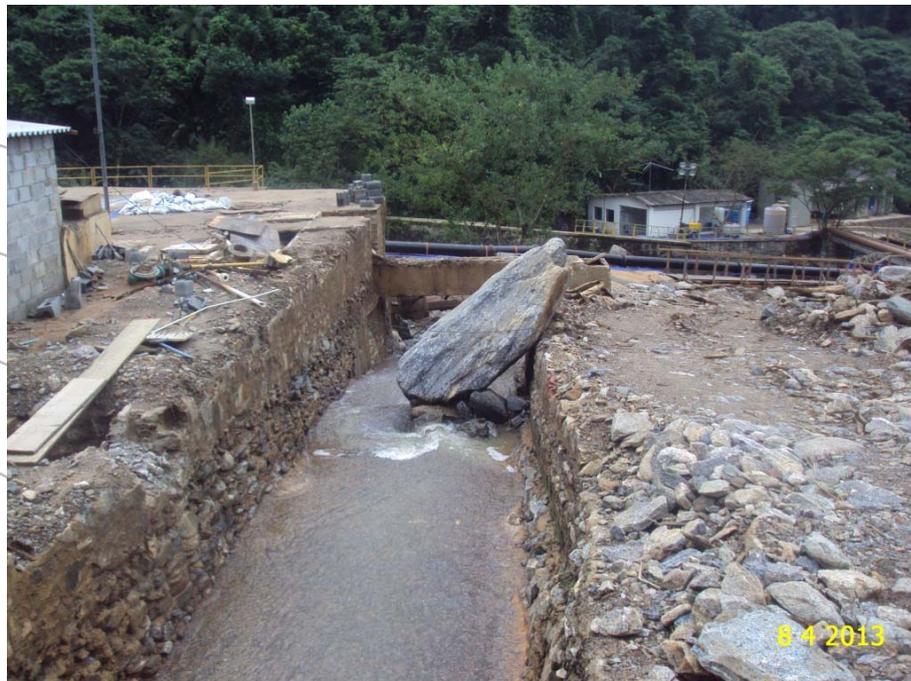
Foto 15: Vista da área da E.T.A. Pilões ocupada pelo material proveniente do debris flow.

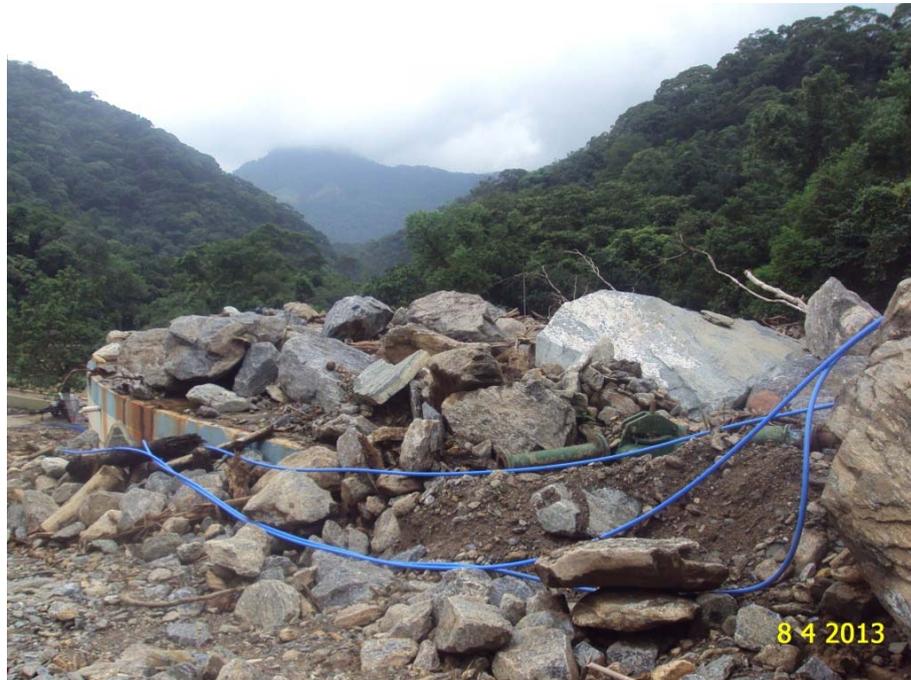
Verificou-se que os detritos, blocos de diversas dimensões e troncos, ocuparam uma grande área da E.T.A. Pilões, cobrindo o reservatório de água tratada e atingindo outras edificações. Verificou-se também que a limpeza poderia ser feita em toda a área atingida, devendo ser cuidadosa próxima às estruturas que serão utilizadas ainda, e próximo ao pé do talude, na região por onde entrou o material escorregado na área da E.T.A.

Foto 16: Vista do reservatório de água tratada da E.T.A. Pilões coberto pelo material proveniente do debris flow.

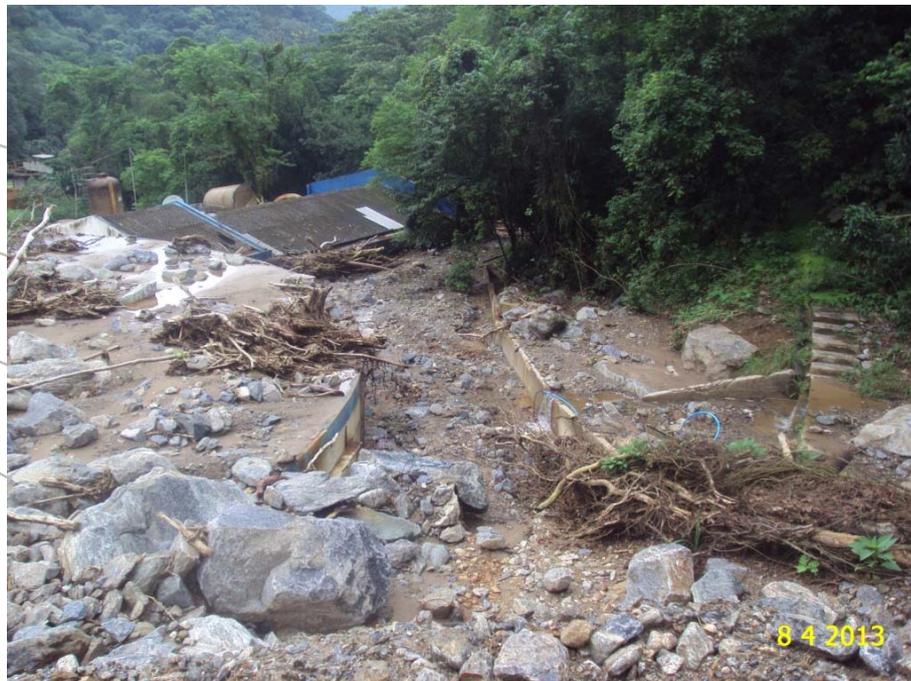
Foto 17: Vista da área da E.T.A. Pilões ocupada pelo material proveniente do debris flow.

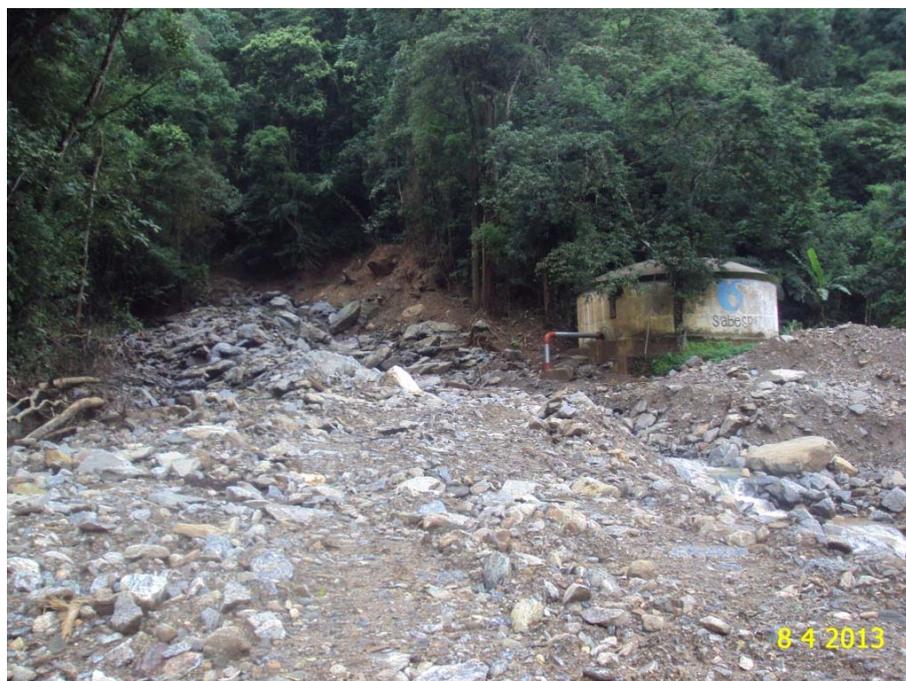
Foto 18: Vista da área da E.T.A. Pilões ocupada pelo material proveniente do debris flow.

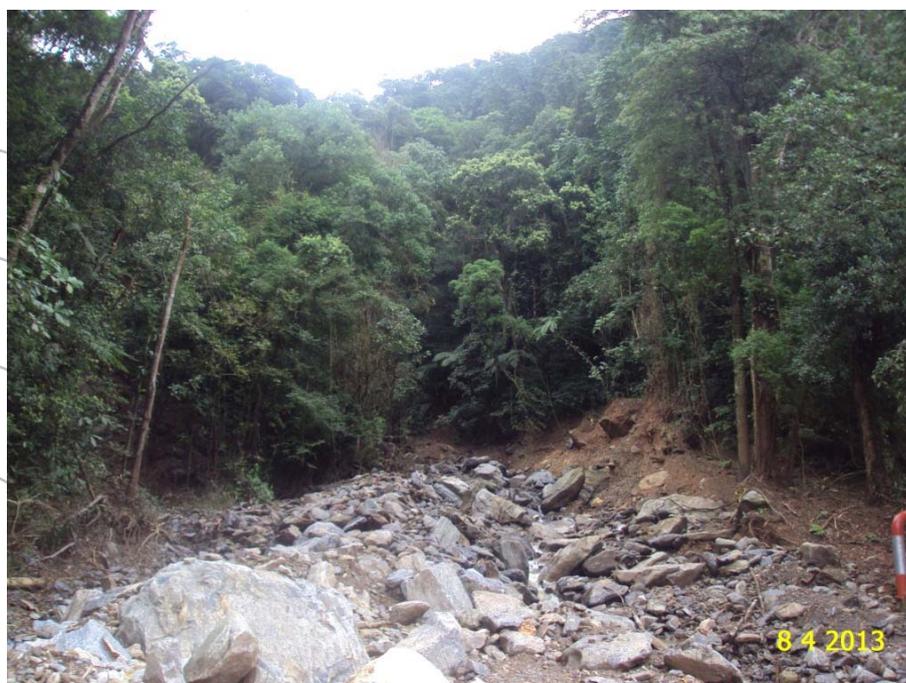
Foto 19: Vista da área da E.T.A. Pilões ocupada pelo material proveniente do debris flow.

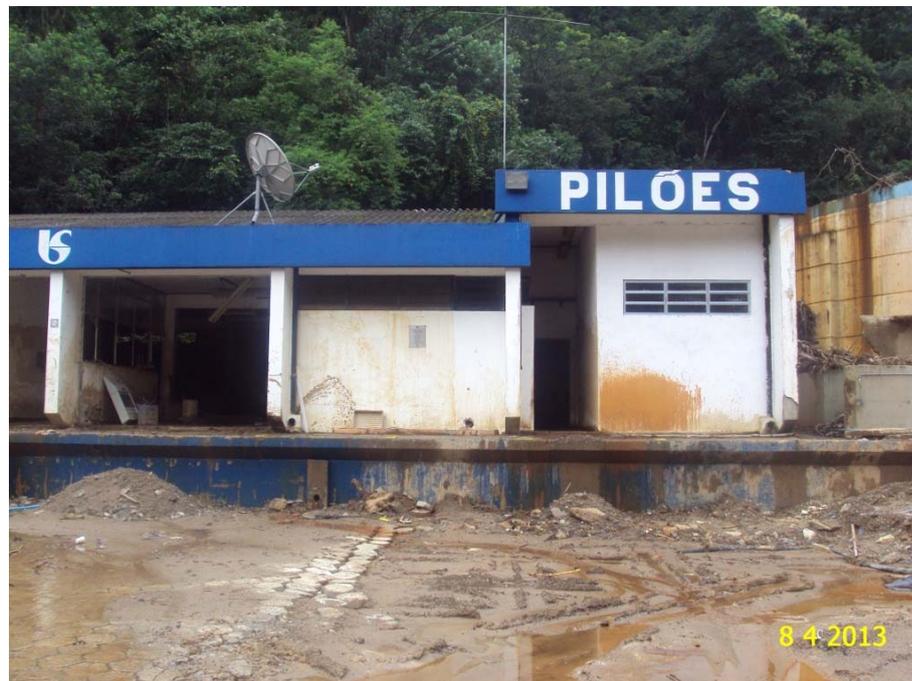
Foto 20: Vista de prédio da E.T.A. Pilões ocupado por material proveniente do debris flow.

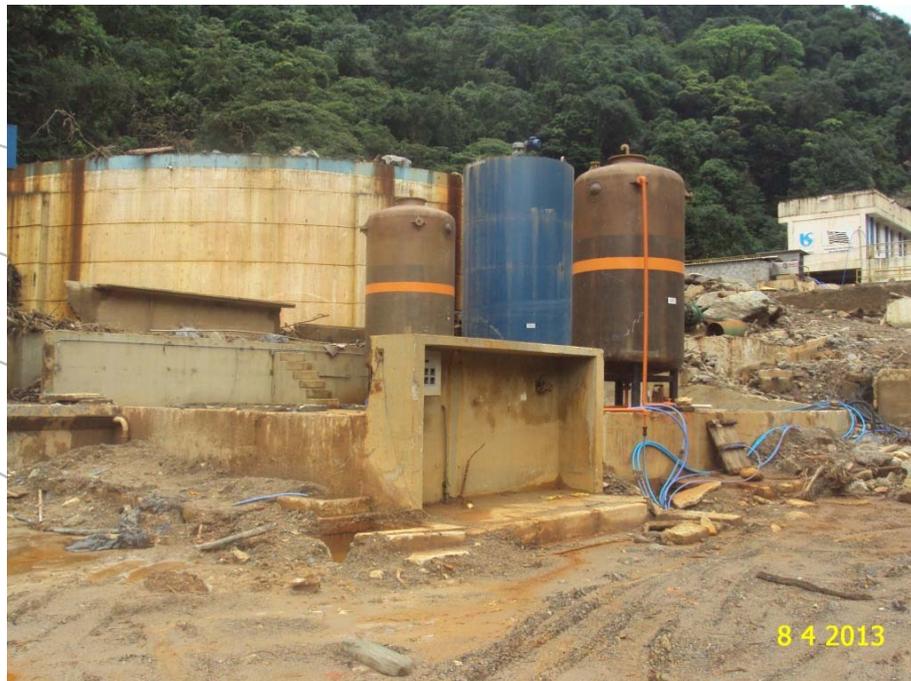
Foto 21: Vista de estrutura provisória para funcionamento da E.T.A. Pilões.

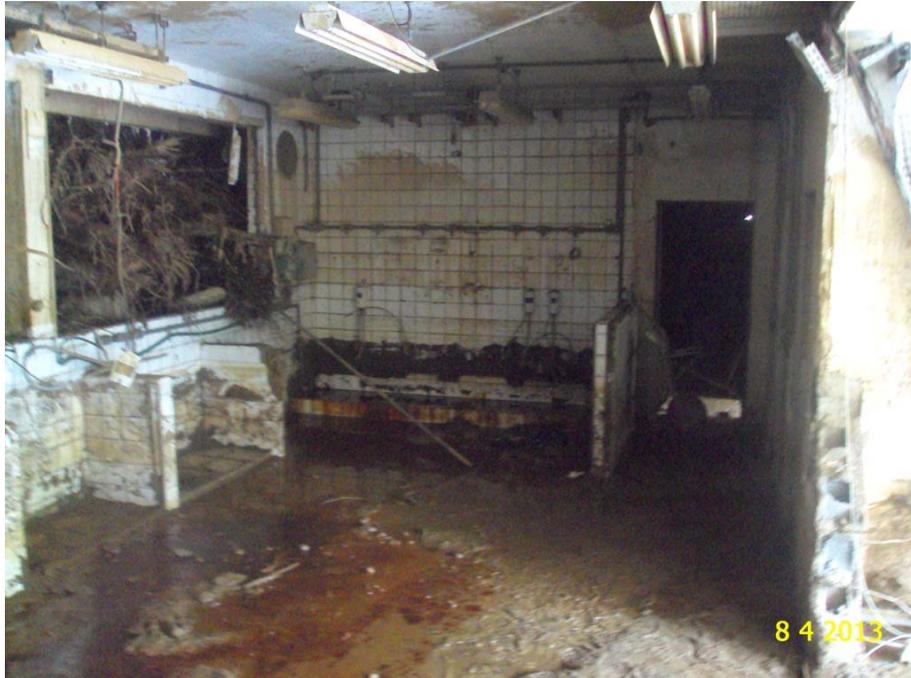
Foto 22: Vista interna de prédio da E.T.A. Pilões ocupado por material proveniente do debris flow.

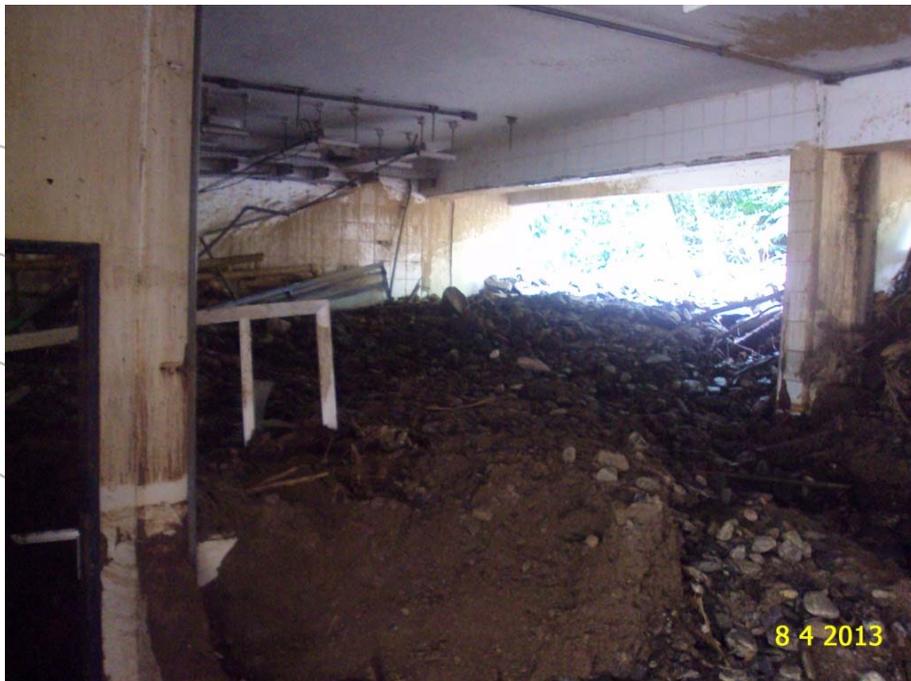
Foto 23: Vista interna de prédio da E.T.A. Pilões ocupado por material proveniente do debris flow.

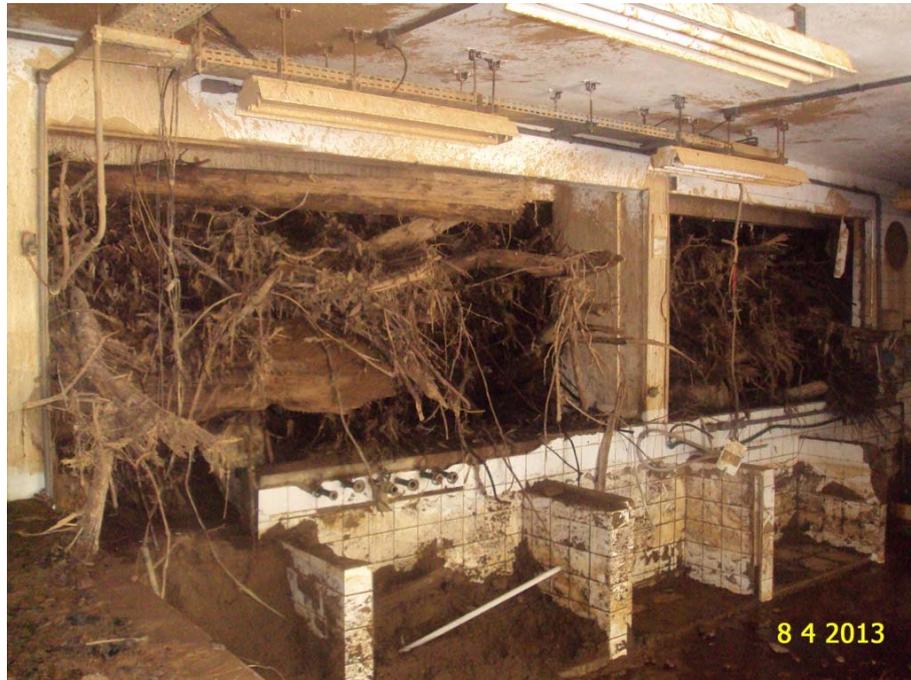
Foto 24: Vista interna de prédio da E.T.A. Pilões ocupado por material proveniente do debris flow.

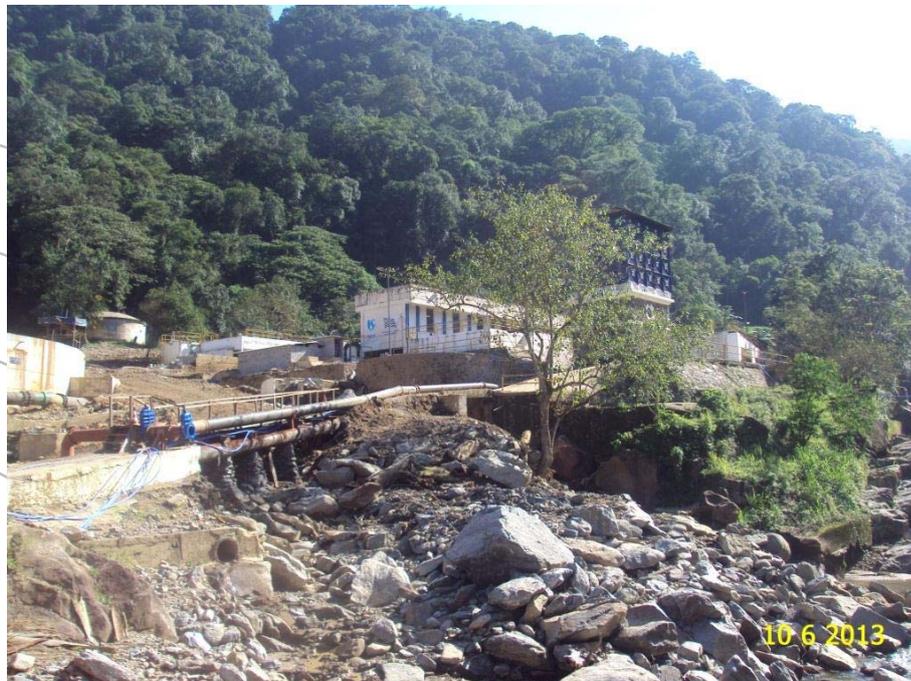
Foto 25: Vista geral da área da E.T.A. Pilões, posteriormente à execução da limpeza.

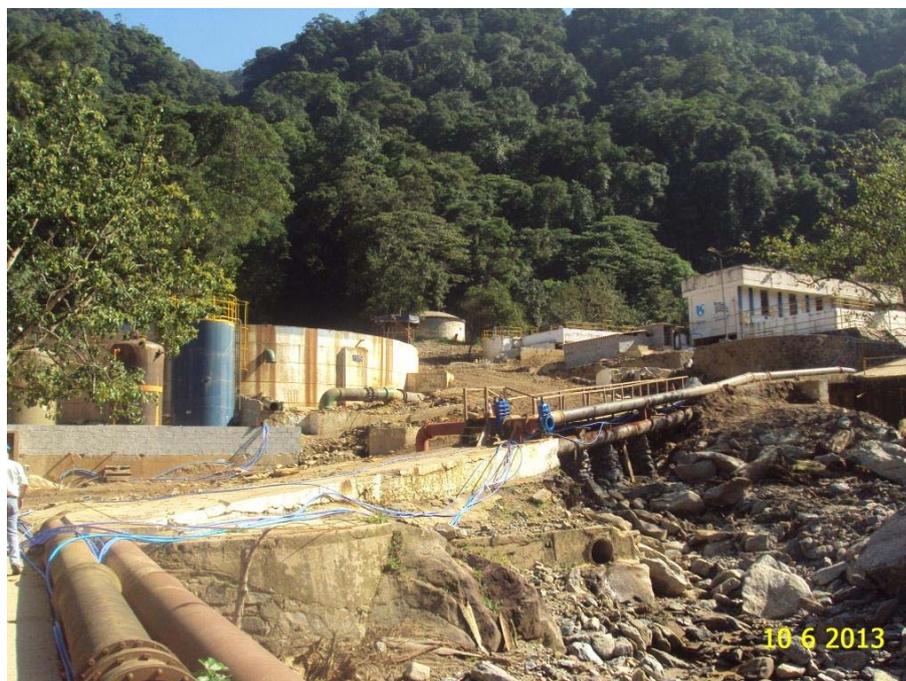
Foto 26: Vista geral da área da E.T.A. Pilões, posteriormente à execução da limpeza.

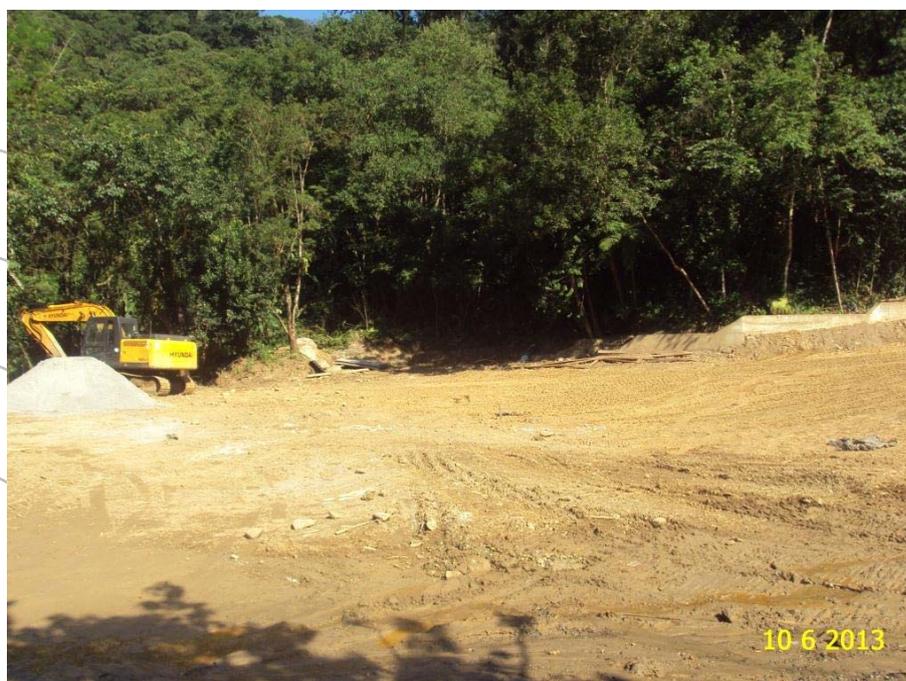
Verificou-se também, que o edifício do laboratório foi desativado e removido em sua totalidade. O reservatório de água tratada, que havia sido coberto pelos detritos, estava em na fase final de sua limpeza interna, e externamente o mesmo já havia sido limpo.

Foto 27: Vista da área onde foi desativado prédio do laboratório da E.T.A. Pilões.

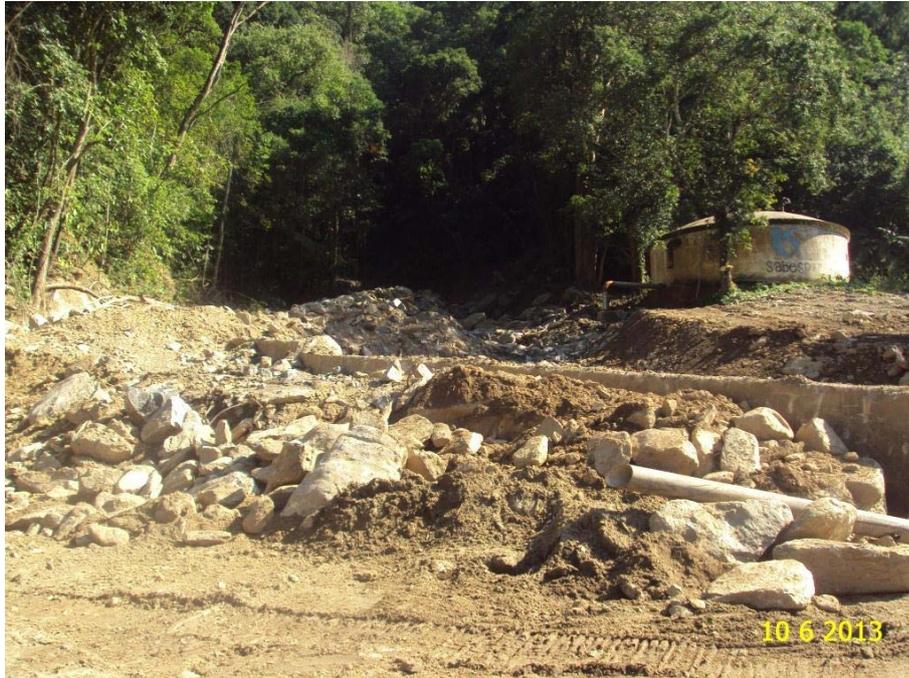
Foto 28: Vista da região onde os detritos entraram na área da E.T.A. Pilões. Esta área não será limpa em sua totalidade pois ficará fora de uso.

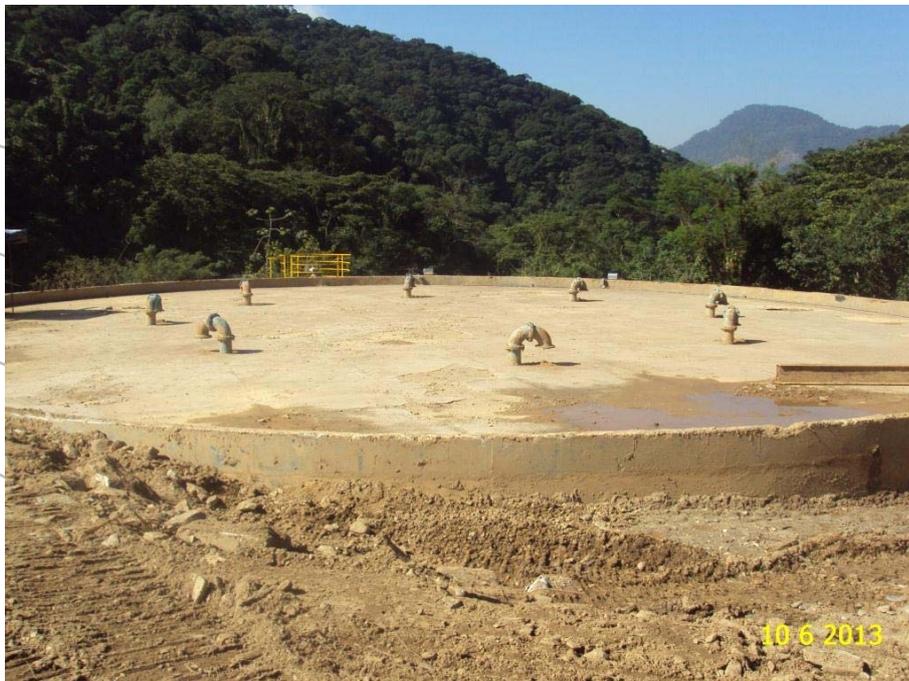
Foto 29: Vista do reservatório de água tratada, posteriormente à execução da limpeza externa, e limpeza interna em fase de finalização.

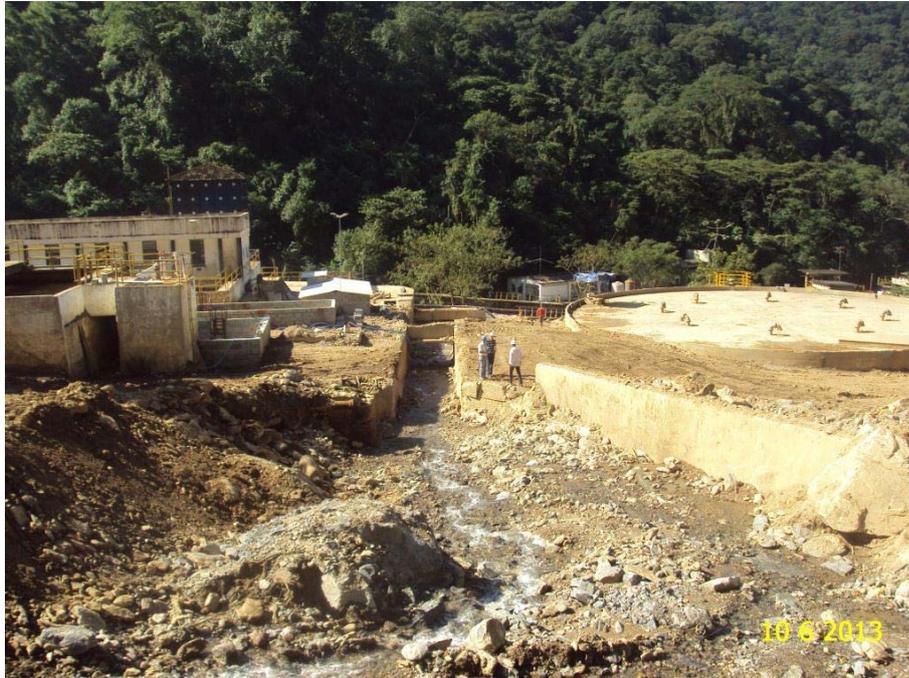
Foto 30: Vista geral de curso d'água afluente do Rio Pilões, com passagem interna à área da E.T.A.

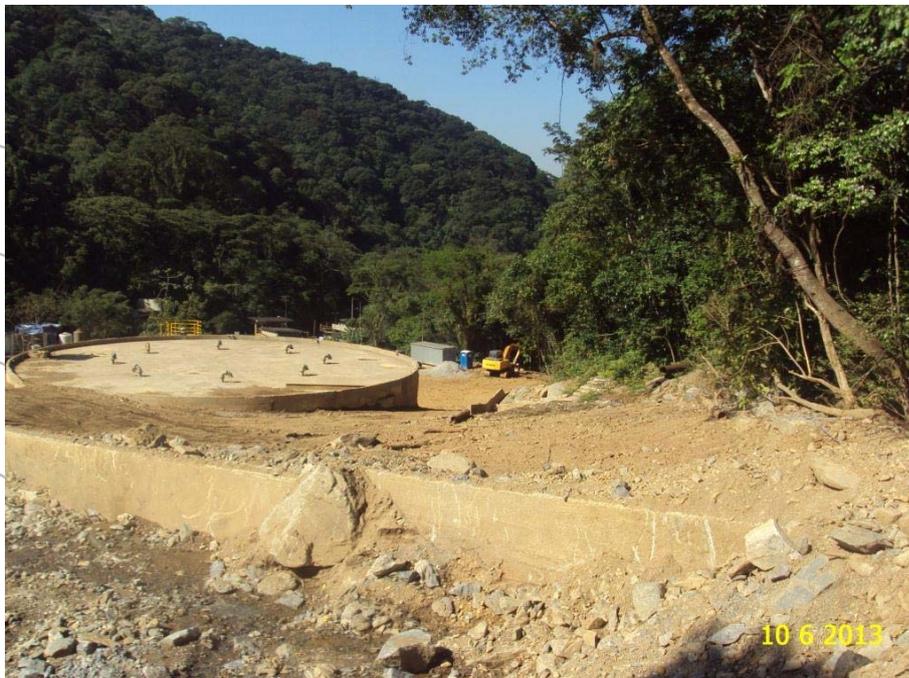
Foto 31: Vista geral da área da E.T.A. Pilões, posteriormente à execução da limpeza.

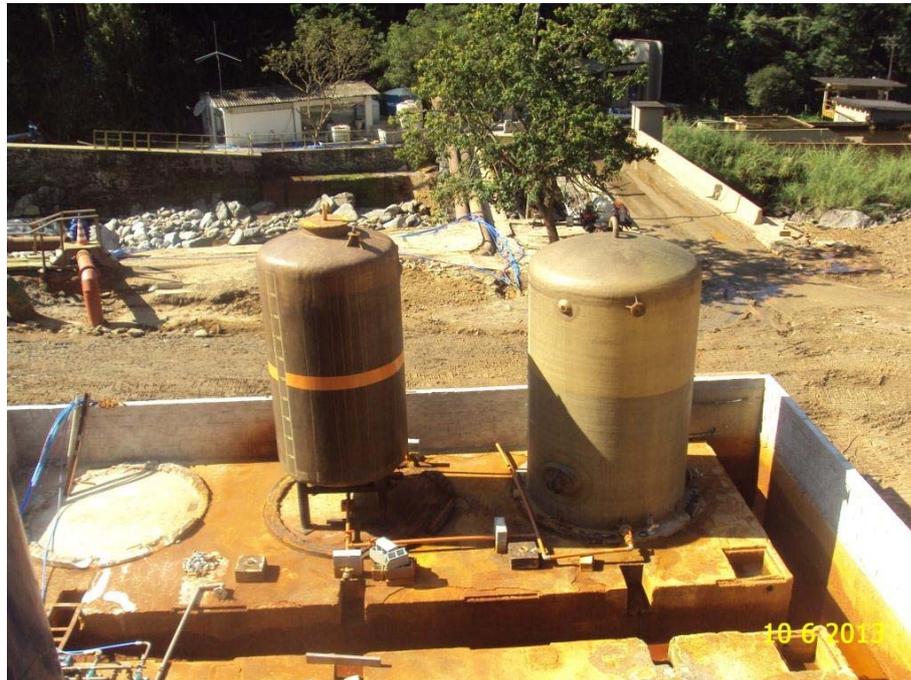
Foto 32: Vista da estrutura provisória da E.T.A. Pilões, em operação.
